החברה להגנת הטבע

אגף שימור סביבה וטבע

26.4.21

הנדון: נמשך ההרס בשמורת האירוסים של ראשון לציון – פגיעה באזור דרך הגישה הצפונית מזרחית שלום קיריל,

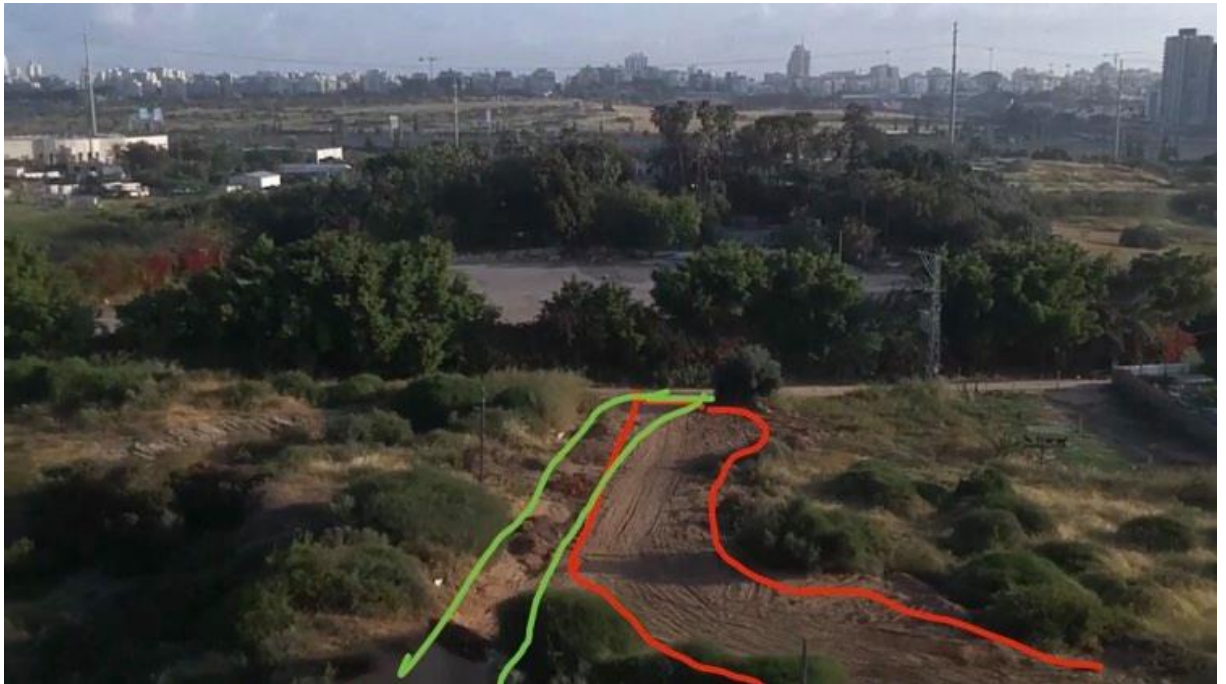
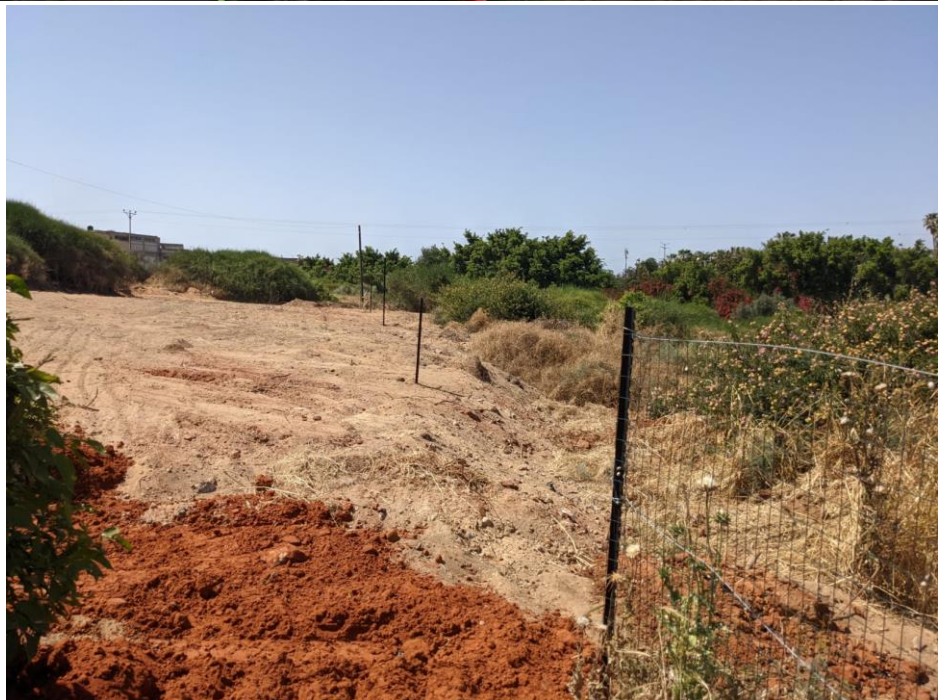
ביקרתי אתמול בשמורת האירוסים של ראשון לציון. ממזרח לדרך הגישה הצפונית התבצע הרס בשטח, שכתבתי לך עליו לאחרונה, ואין לי מידע לגבי זהות הגורם שביצע את ההרס. בתמונת הרחפן שלמטה, ההרס הוא בשטח ממזרח לדרך הכניסה הצפונית מזרחית (גן הארועים גבעת האירוסים מצפון). הקו הצהוב הוא תוואי הדרך הקיימת והקו האדום הוא חלק מהשטח שנהרס לאחרונה, ראה את התמונה השניה בעמוד זה, מיום 25.4.21.

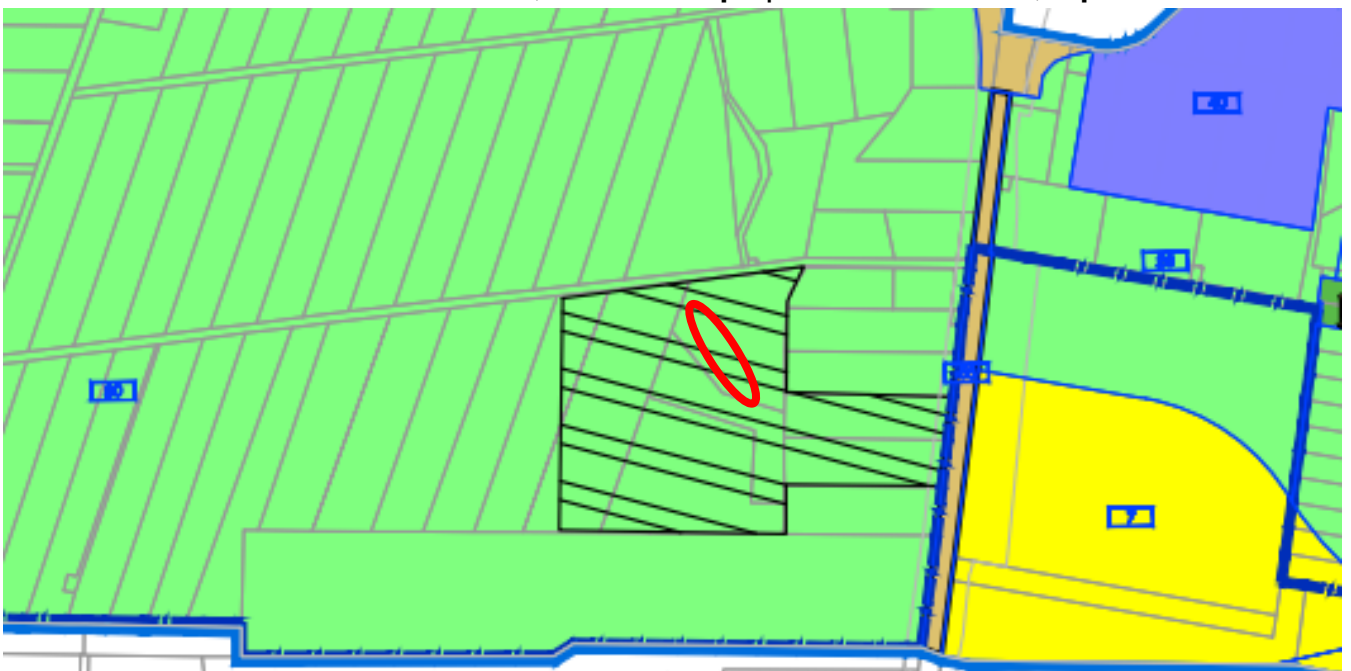
זהו חלק מתשריט תמ"מ/43/21/3 – אנ"מ אירוס שהומלץ להפקיד. השטח בפסים שחורים מקבילים הוא שמורת טבע בהמלצת ההפקדה, והאזור שנהרס מסומן בקו אדום משוער, בוודאות בתחום השטח המיועד לשמורת טבע.

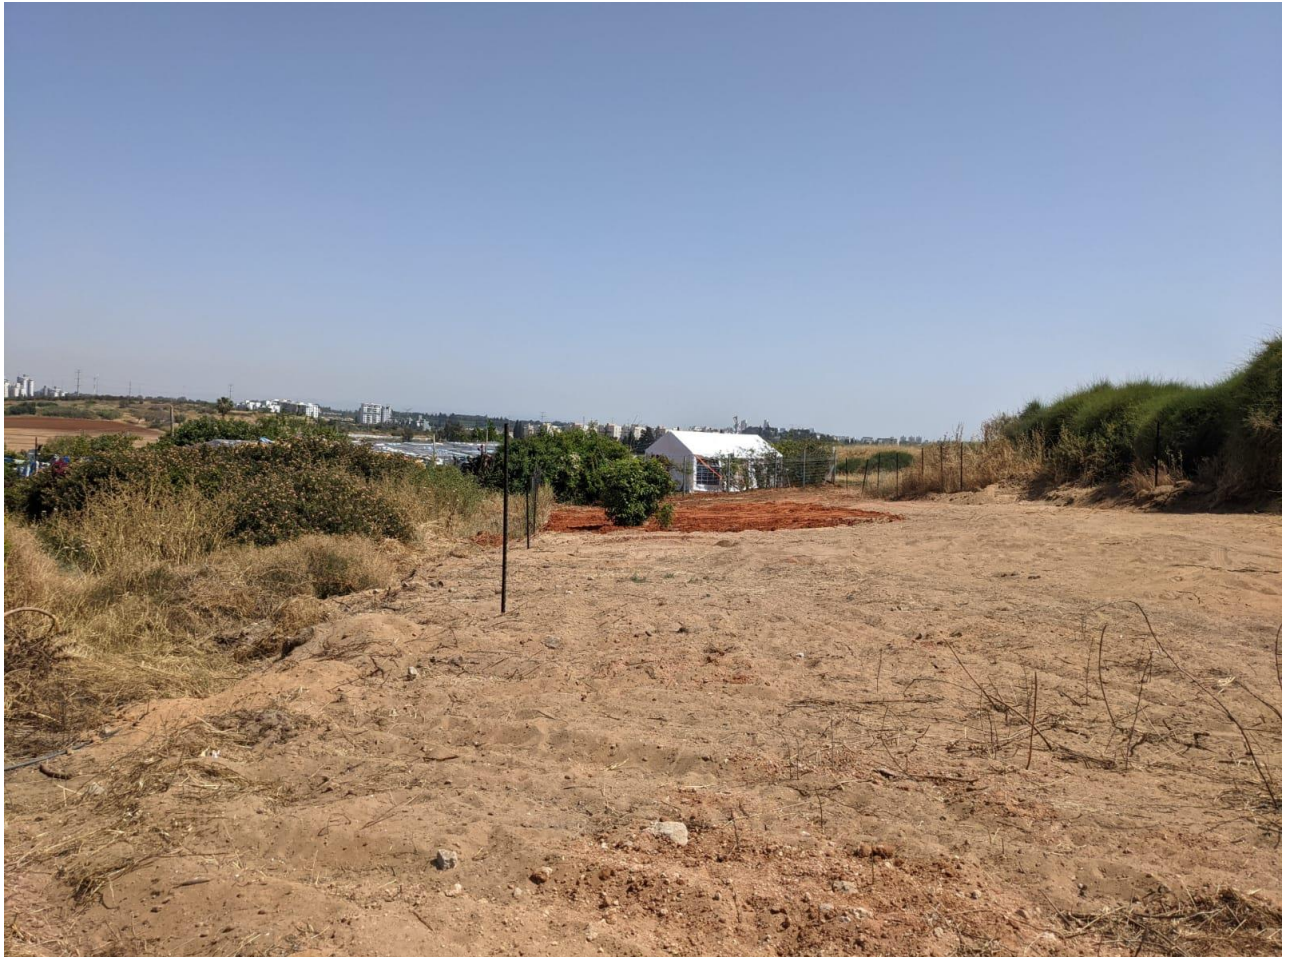
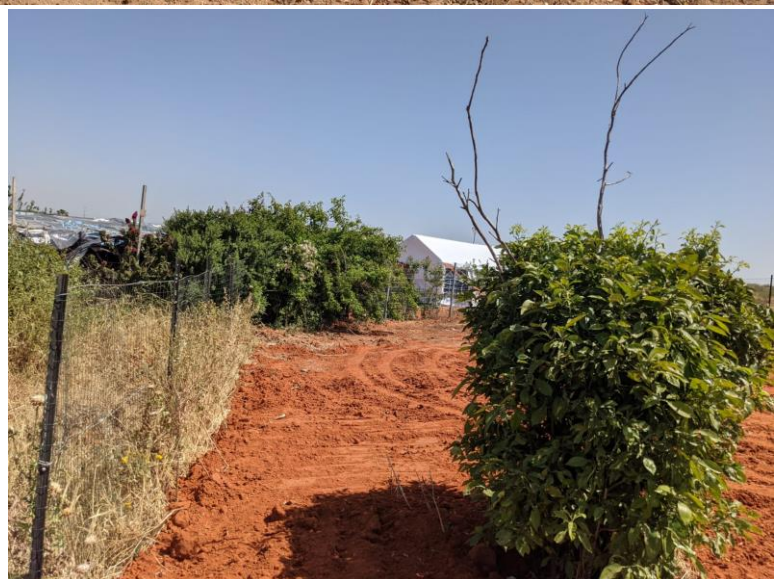
בשטח שנהרס לאחרונה החלו בהקמת גדר אשר טרם הושלמה, לדעתנו ללא היתר, בשטח שאיננו שטח חקלאי מעובד, והיה בו צומח טבעי. ראה את ברזלי הזווית באדמה להבנתנו, על מנת ליצור מצב "כאילו" השטח מעובד, נשתל עץ הדר בשטח ההרוס (ראה בתחתית העמוד בהגדלה), על מנת להצדיק את הקמת הגדר. השטח ההרוס והגדר החדשה סמוכים לשטח שנהרס ב-2017, הוקמה גדר סביבו והוקם האוהל הלבן שרואים בתמונה 2. התמונות בעמוד זה הן מיום 25.4.21.

פעולת ההרס של השטח הצפון מזרחי של שמורת האירוסים, אשר התבצעה במהלך חודש אפריל, התבצעה על שטח טבעי, ללא עיבוד חקלאי. פעולת ההרס השמידה צומח טבעי ויתכן שכללה הרס של אירוס הארגמן. בשטח החלו בהקמת חלקית גדר ותקיעת ברזלי זווית, זאת נכון ליום 25.4.21. בשטח נשתל עץ הדר, ככל הנראה להצדיק את הקמת הגדר. בהתאם לפסק הדין של השופט ארז נוריאלי, לגבי שטח אחר בדרום מערב שמורת האירוסים (מכלאת הכלבים), לא ניתן להקים גדר ללא היתר, על שטח שאינו מעובד עיבוד חקלאי. אנחנו פונים אליך בזאת לפעול להרחקת הגדר מהשטח, ומבקשים לבדוק אפשרויות נוספות לפעול כנגד הפגיעה בשטח הטבעי. השטח שנפגע, נמצא בתוך הפוליגון אשר הועדה המחוזית החליטה להמליץ למועצה הארצית לייעד אותו לשמורת טבע בתמ"מ/43/21/3 – אנ"מ אירוס, וגם לפי עמדתנו, הוא שטח שיש לייעד אותו לשמורת טבע. אין לנו כרגע את תמונת ההרס של ערכי הטבע. פנינו לרט"ג לחקור את הנושא, וטרם קיבלנו תשובה.

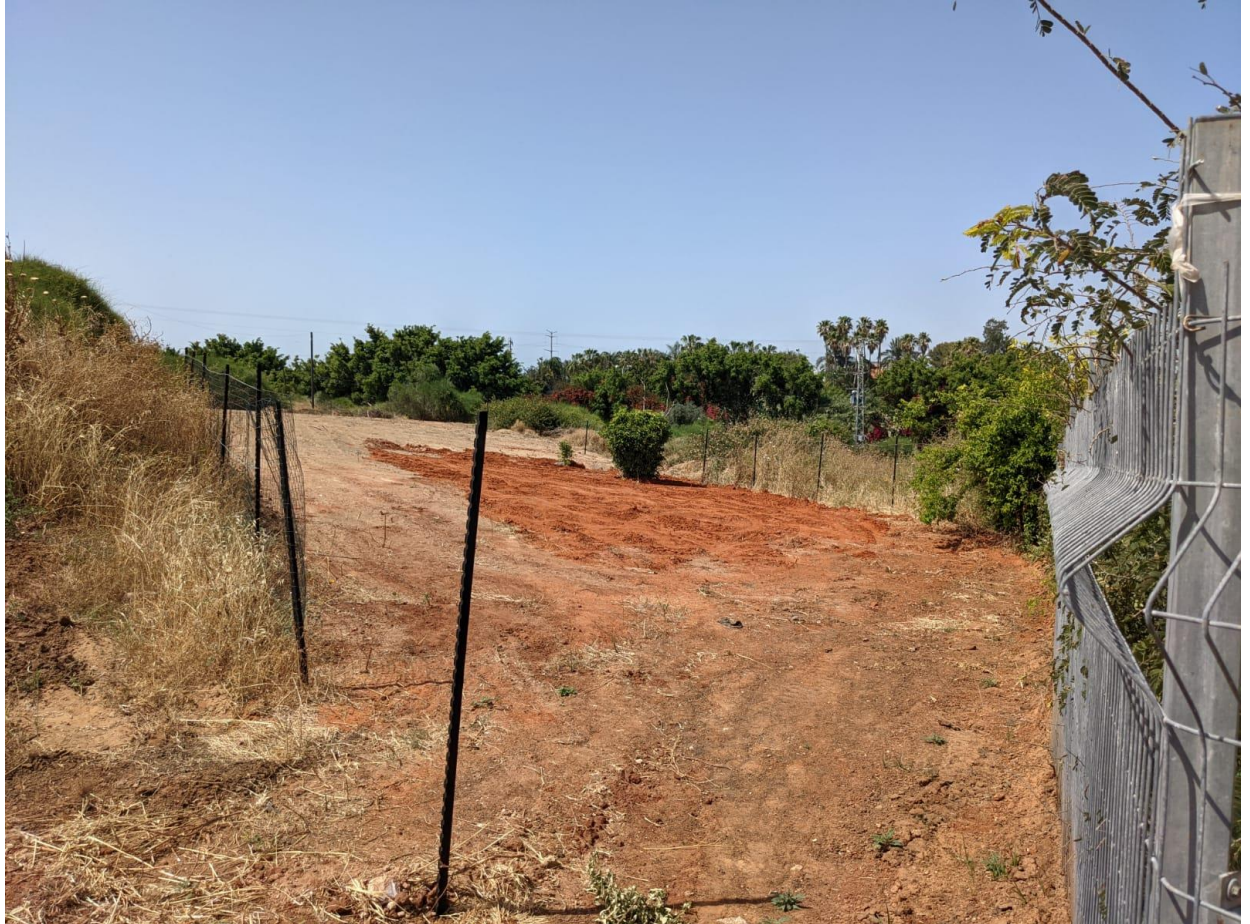
בשטח שנהרס לאחרונה הולכת ומוקמת גדר חדשה שעדיין לא הושלמה, וניתן לראות גם ברזלי זווית תקועים, ראה גם בעמוד הבא. השטח ההרוס והגדר בהקמה צמודים לגדר שהוקמה (בצבע אפור כסוף בימין התמונה) בדצמבר 2017 על שטח שלא היה חקלאי פעיל (ראה תמונות ההמשך), ובהמשך נשתלו בו עצים והוקם האוהל הלבן.

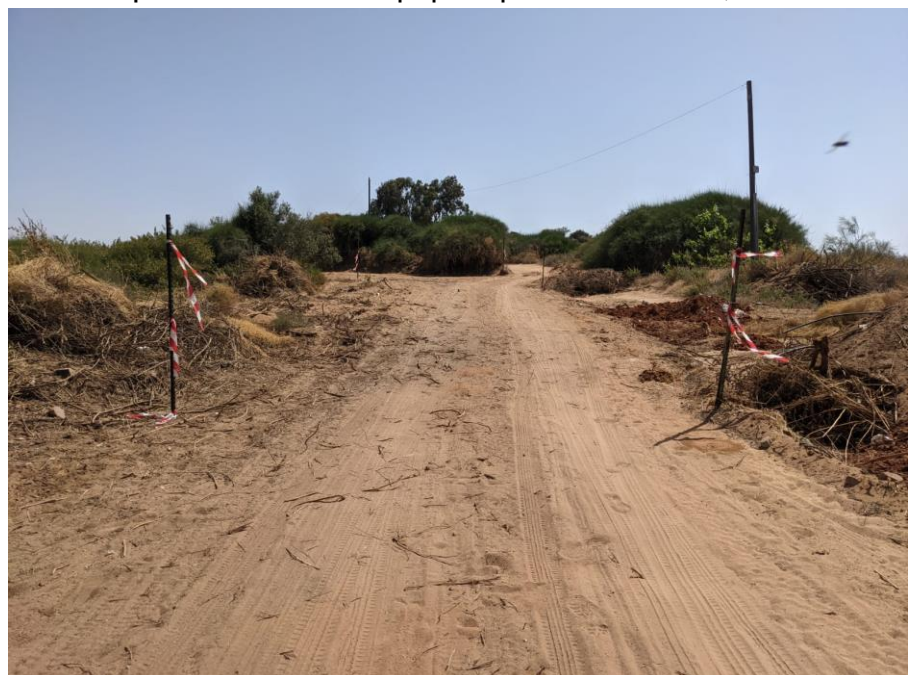
בתמונה למטה, ברזלי זווית שנתקעו בקרקע כהכנה לגדר על דרך הכניסה הצפונית מזרחית

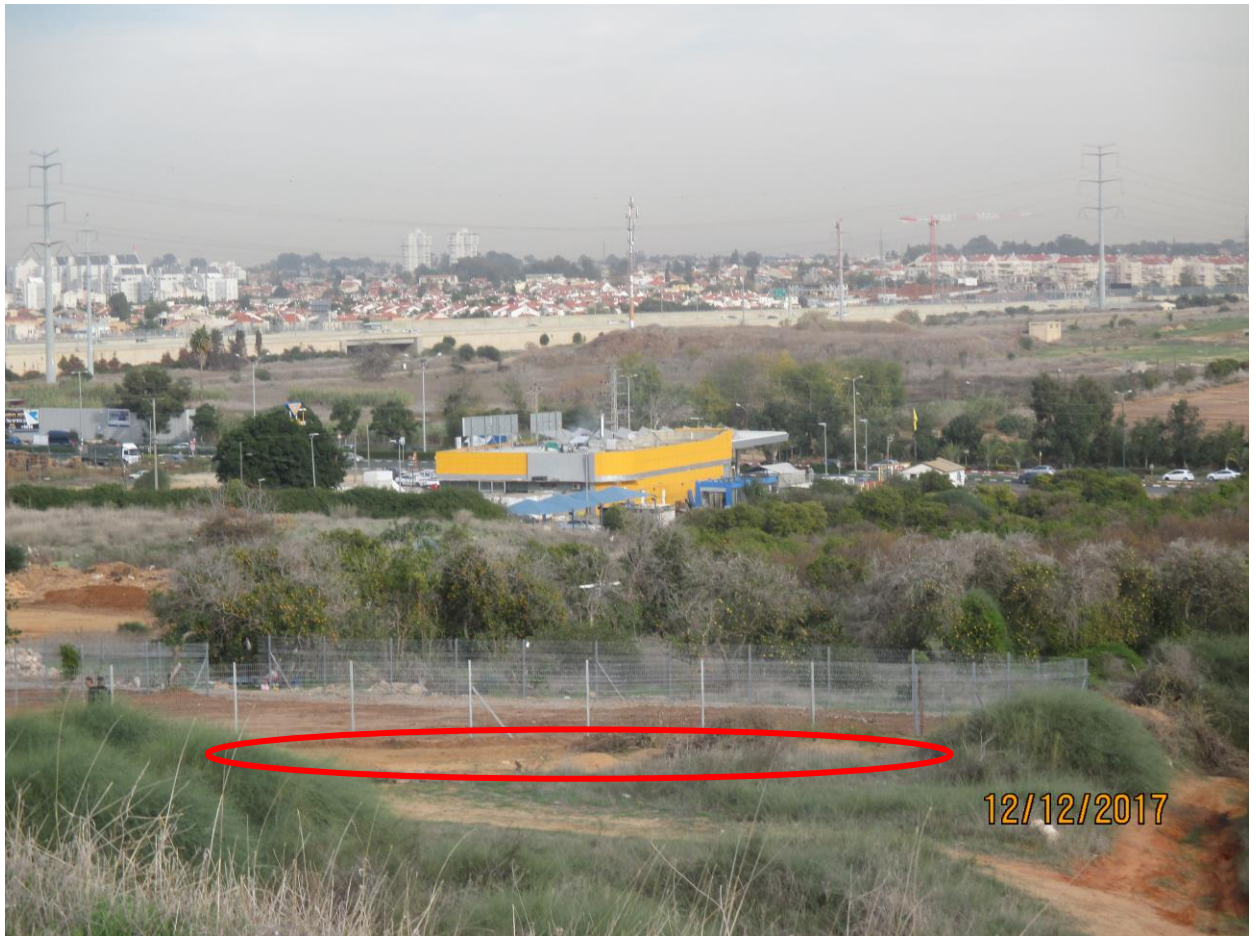
זאת הגדר שהוקמה ב-2017 על שטח טבעי ולא מעובד (צילמתי ב-12.12.17), להבנתנו בניגוד לחוק. השטח שנהרס בימים אלה והגדר שבו הנמצאת בהקמה, הם ממערב לגדר זו מ-2017, מסומן בקו אדום.

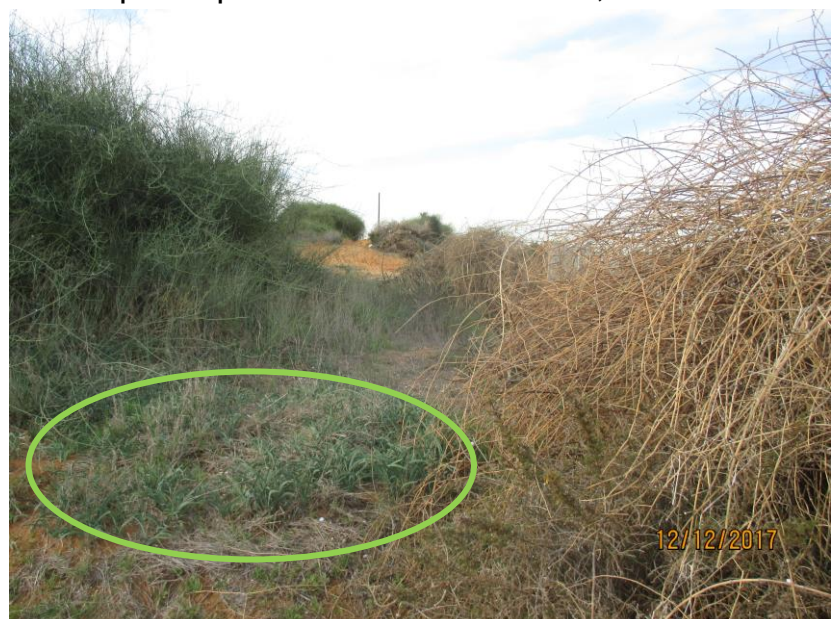
מעט מערבית לגדר שהוקמה ב-2017 צילמתי עלי אירוס הארגמן בתמונה למטה (בקו ירוק), ב-12.12.17. ייתכן שריכוז אירוסים זה, נהרס בעבודות העפר של הזמן האחרון.

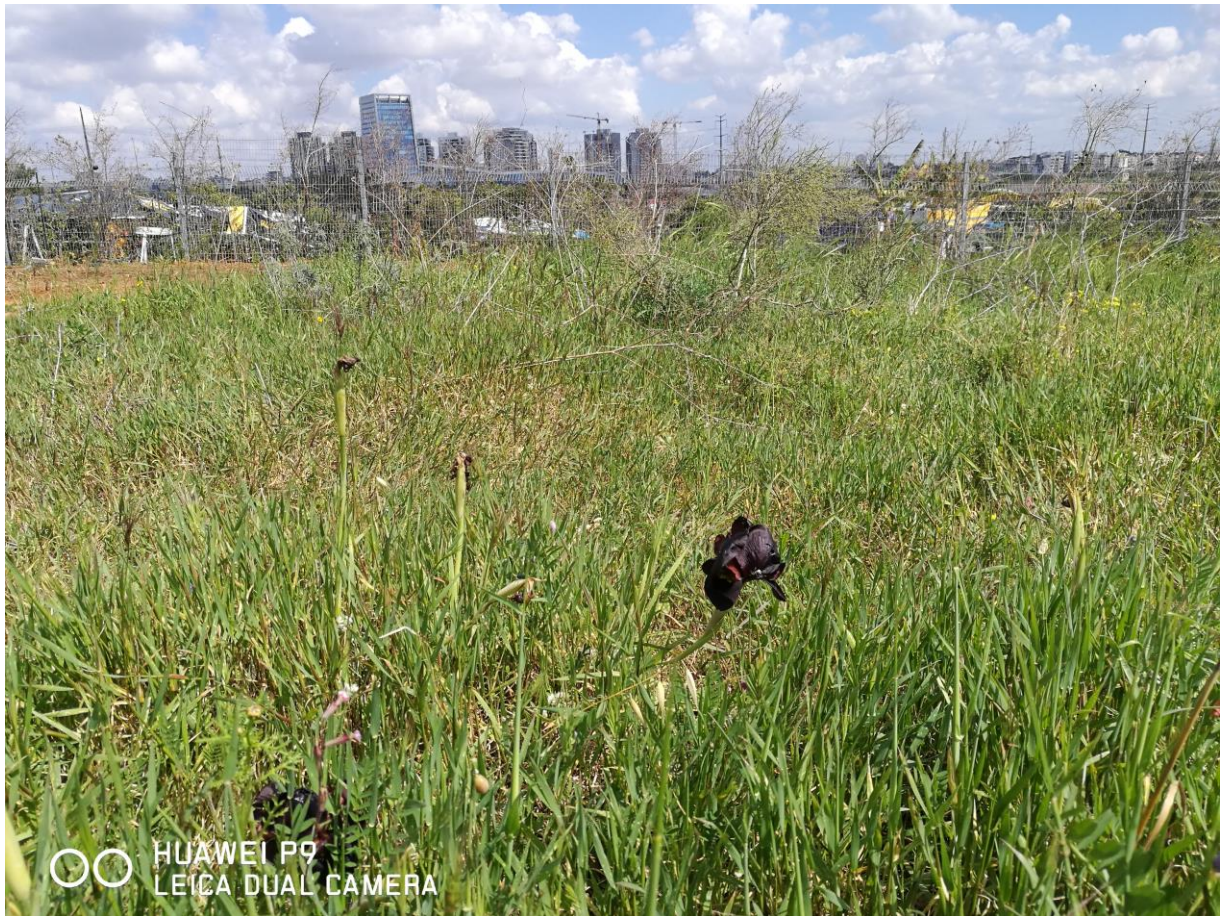
תמונה זו של אירוס הארגמן צילמתי ב- 5.3.21, מעט מערבית לגדר הקיימת (רואים אותה בתמונה) שהוקמה ב- 2017. ייתכן שריכוז אירוס הארגמן שבתמונה, נהרס בעבודות העפר של הזמן האחרון.

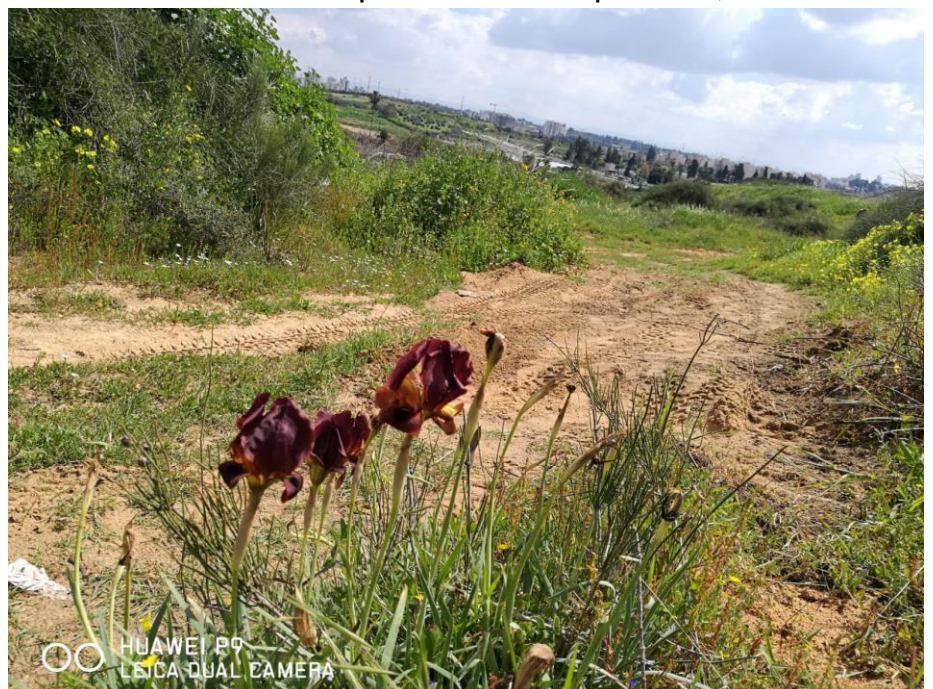
בתמונה שלמטה, ריכוז נוסף של אירוס הארגמן שנמצא כנראה מעט מערבית לשטח שנהרס בעבודות לאחרונה.

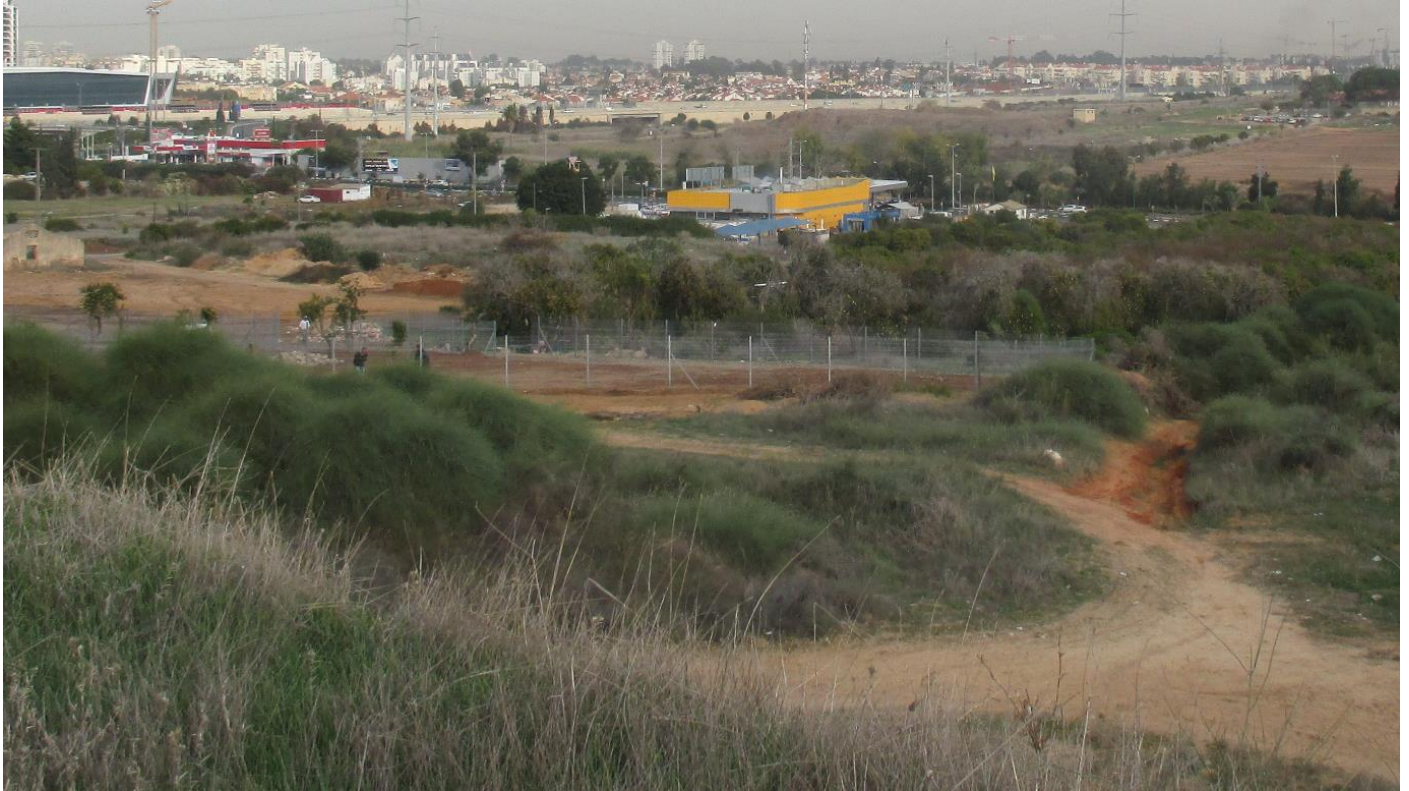
זאת הגדר שהוקמה וצולמה ב- 12.12.17, על שטח טבעי ולא חקלאי מעובד. ראה את התמונה למטה משנת 2015, המלמד שהשטח היה טבעי.

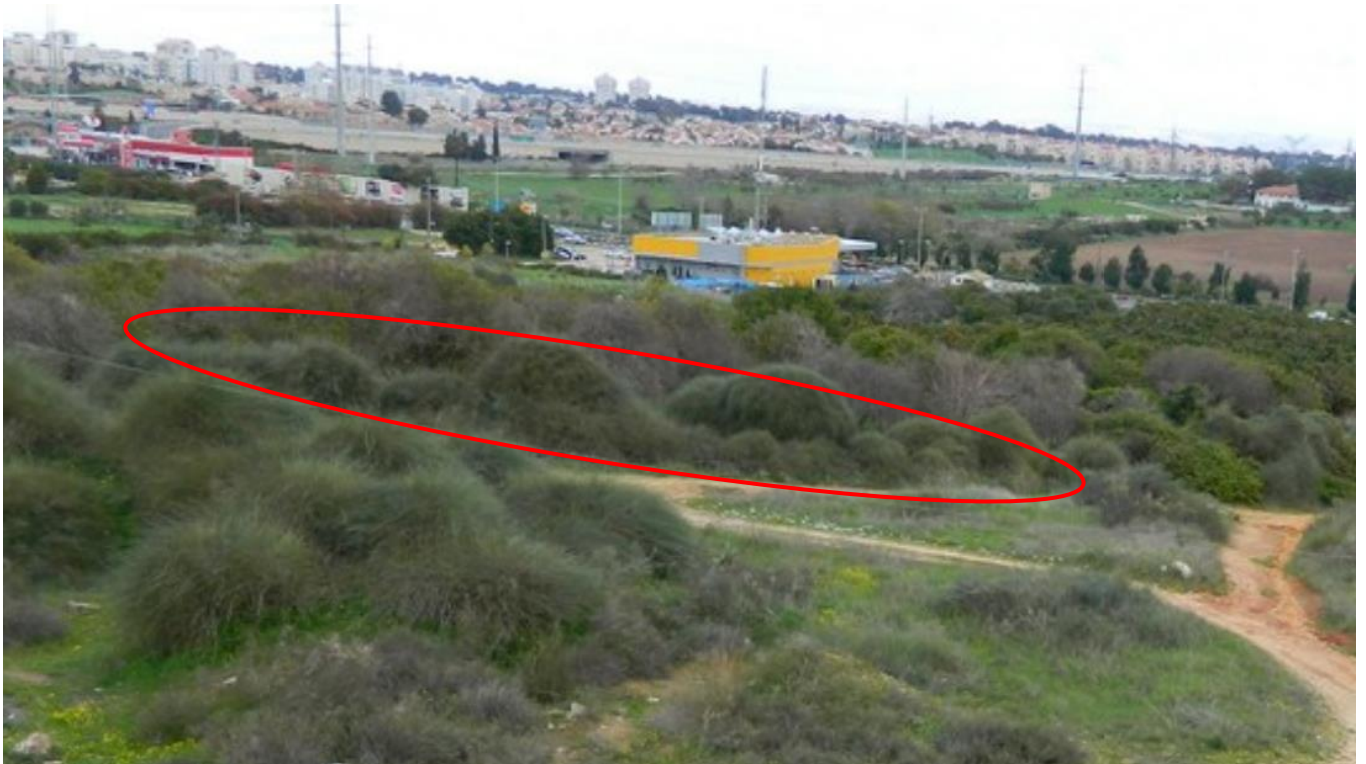
השטח שנהרס ב-2017 ונבנתה בו גדר, אוהל לבן, ונשתלו עצים, היה בשנת 2015 שטח טבעי- ראה בתמונה למטה בקו אדום, והדבר מלמד על הרס מתמשך של השטחים הטבעיים במרחב של שמורת האירוסים.
